**Naturschutzfachliche Angaben zur
speziellen artenschutzrechtlichen Prüfung (saP) zur Änderung des
Bebauungsplans Nr. 57 für die Erweiterung des Gewerbegebiets Süd
(Flurnummern: 2006/3, 2006/8, 2006/7, 2006/9, 2006/10, 2008/12, 2008/13,
2008/18, 2008/12, 2008/11) an der Tannenstraße in der Gemeinde
Eichenau, Landkreis Fürstentfeldbruck, im Regierungsbezirk Oberbayern**

Auftraggeber:	Auftragnehmer und Bearbeiter:
Gemeinde Eichenau Hauptplatz 2 82223 Eichenau	Bio Consulting Dipl. Biol. Univ. – Harald Renner Am Griesfeld 72 82178 Puchheim

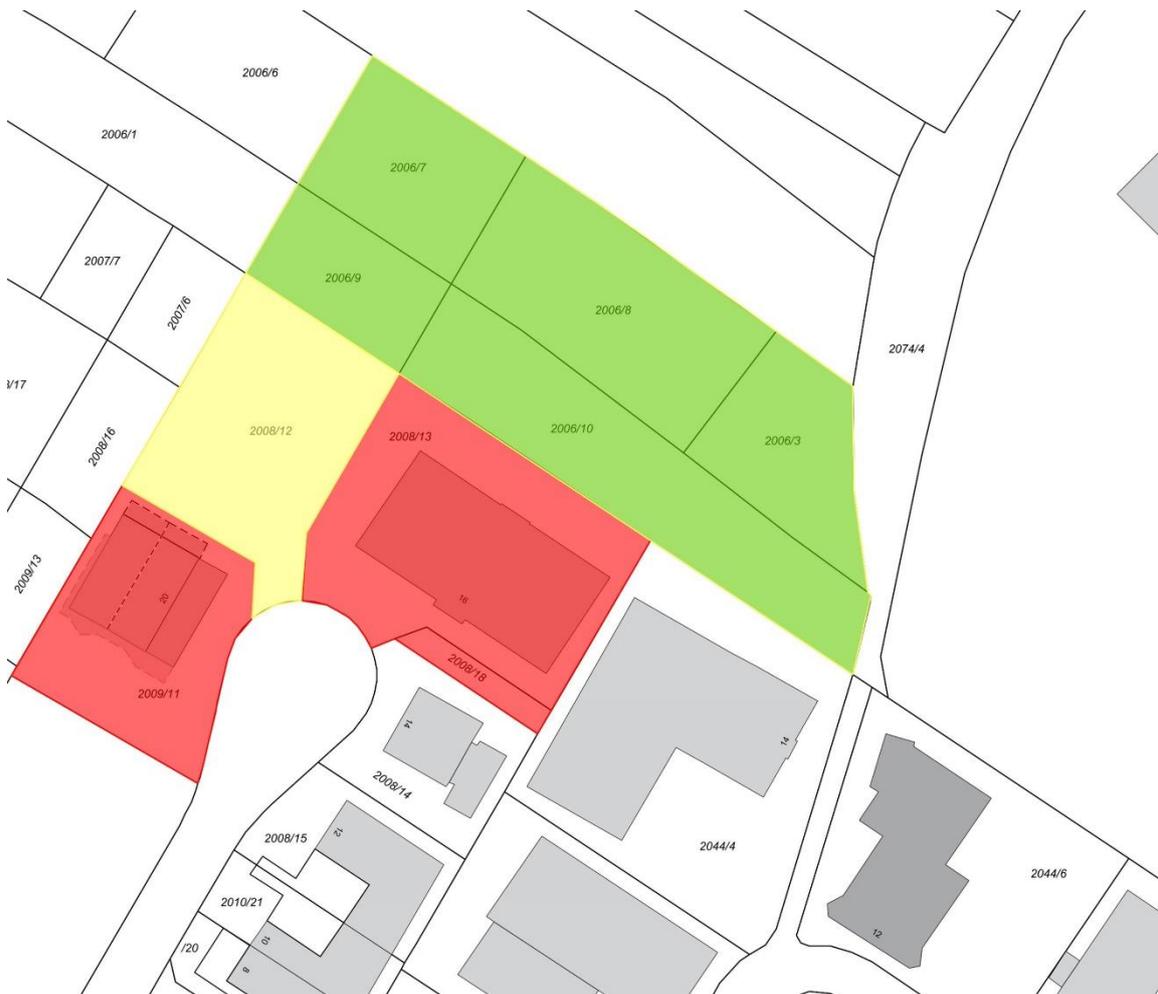
Abbildung 1: Rote Flächen: Bestandsbebauung, hier sind Umbauarbeiten angedacht; gelbe Fläche: derzeit unbebaut, Bauantrag bereits beantragt, mit der Baugenehmigung wird in Kürze gerechnet; grüne Flächen: hier sollen die Neubauten entstehen und diese Flächen befinden sich derzeit im planungsrechtlichen Außenbereich (Quelle: Gemeinde Eichenau)

Das Gewerbegebiet Süd, im Bereich zwischen der Tannenstraße und der Max-Planck-Straße in der Gemeinde Eichenau, im Landkreis Fürstenfeldbruck, im Regierungsbezirk Oberbayern, soll erweitert werden. Hier soll das Firmengelände der Reichenbach GmbH um jeweils ein weiteres Firmengebäude und das Firmengelände der ESZ AG um zwei Firmengebäude erweitert werden. Die Überbauung soll auf den Flurgrundstücken mit den Flurnummern 2006/3, 2006/8, 2006/9, 2006/10 (alle auf dem Ackerbereich parallel der Flurgrundstücke und angrenzend an die Tannenstraße), sowie die weiteren Flurgrundstücke 2008/12, 2008/13, 2008/18, 2008/12, 2008/11 (alle Flurgrundstücke im bisherigen Bebauungsbereich der beiden Firmengelände, angrenzend u.a. an die Max-Planck-Straße) stattfinden (vgl. Abbildung 1).

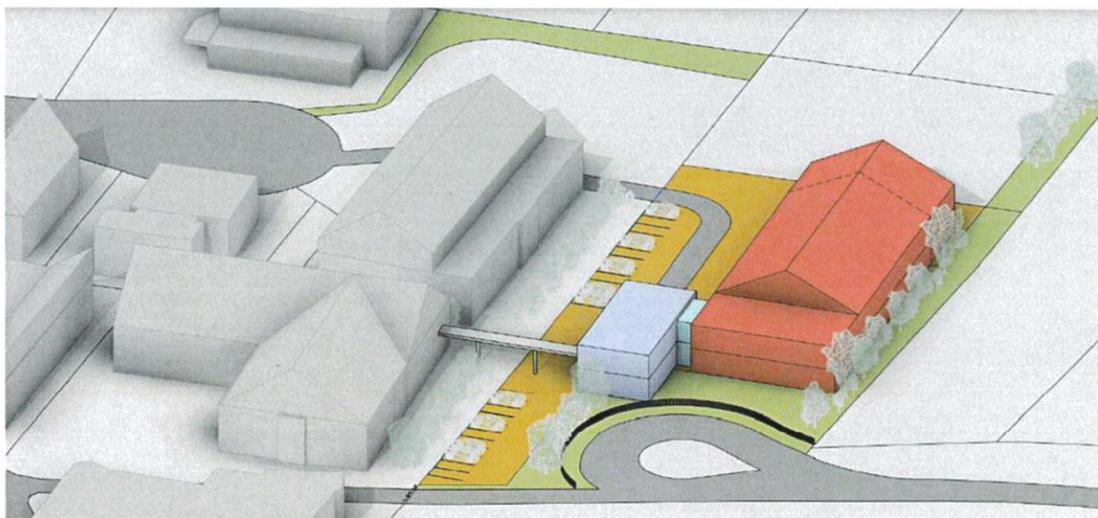
Konzeptskizze zur Erweiterung der Reichenbach GmbH

Abbildung 2: Konzeptskizze betreffend die Erweiterung der Reichenbach GmbH (Quelle: u.a. Gemeinde Eichenau)

Dabei werden jeweils die bisherigen und auch die neuen Firmengebäude untereinander (ESZ AG), durch Fußgängerübergänge / Verbindungsbrücken miteinander verbunden (vgl. Abbildung 2, Abbildung 3). Auch das neue Reichenbachfirmengebäude wird mit dem bisherigen Firmengebäude durch einen Fußgängertunnel/Verbindungsgang miteinander verbunden (vgl. Abbildung 2, Abbildung 3).

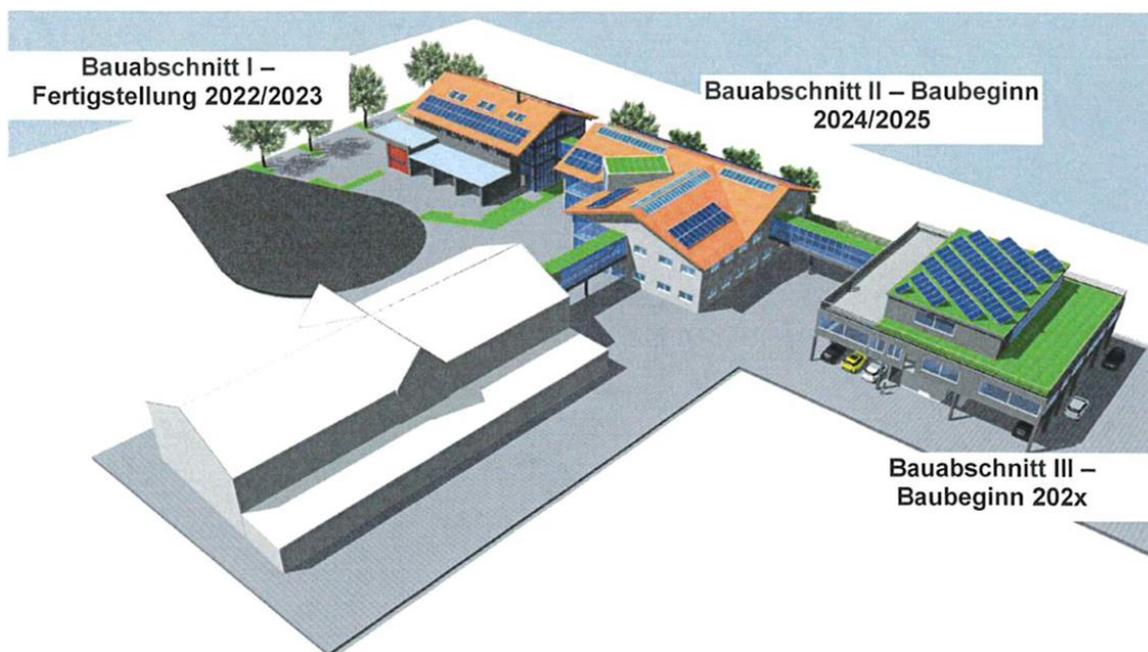
Bebauungskonzept zur Erweiterung der esz AG (Skizze: GHW Planungsgesellschaft)

Abbildung 3: Bebauungskonzept zur Erweiterung der ESZ AG (Quelle: Gemeinde Eichenau / Skizze: GHW Planungsgesellschaft)

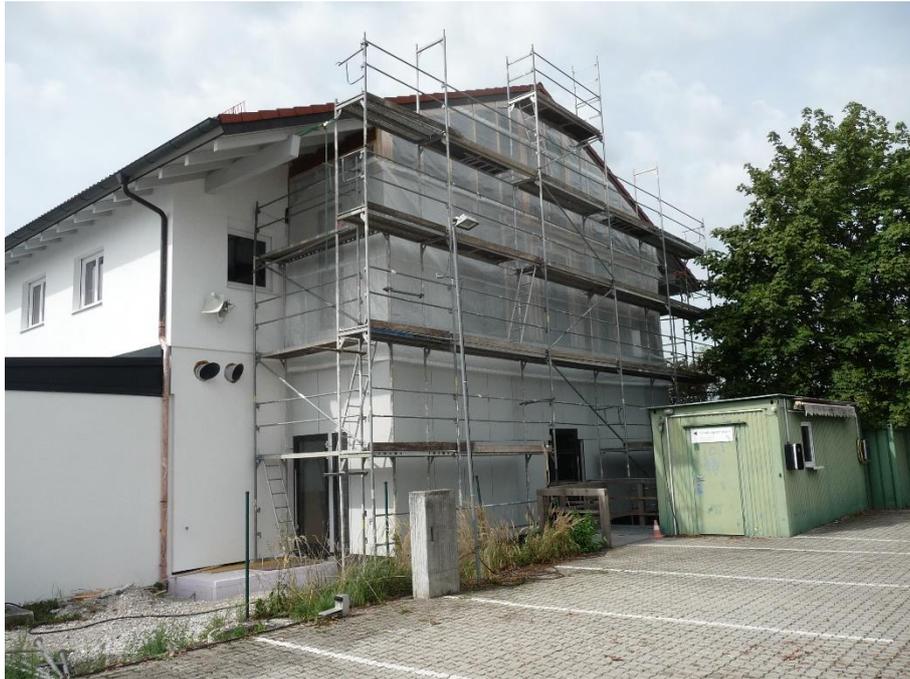
Abbildung 27: südliches Bestandsgebäude ESZ AG (Gebäudenordseite) in Sanierung und Umbau mit dicht verhängter Fassade ohne Schlupflöcher (Stand September 2023), (Renner, 2023)

An der südlichen Seite des ESZ AG Firmenparkplatzes befindet sich ein Bestandsgebäude, das neue ESZ AG Schulungsgebäude (ehemalige Hand-Autowaschanlage) (vgl. Abbildungen 27, 28)

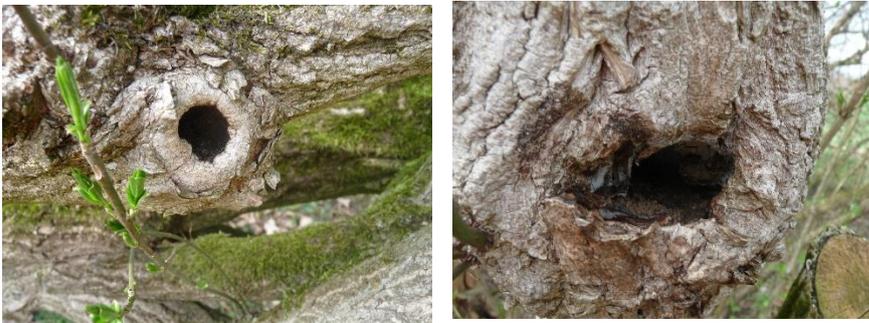
Abbildungen 36: vorgefundene nicht bewohnte Baumhöhlungen im größeren Feldgehölz, u.a. Draufsicht fotografiert (Renner, 2023)

Im großen Feldgehölz konnten ein paar wenige kleine Baumhöhlen im Gehölz festgestellt werden. Diese sind jedoch zu witterungsausgesetzt (Regenwasser von oben) für eine Besiedelung durch z.B. Fledermäuse, die trockene Quartiere/Höhlen bevorzugen.

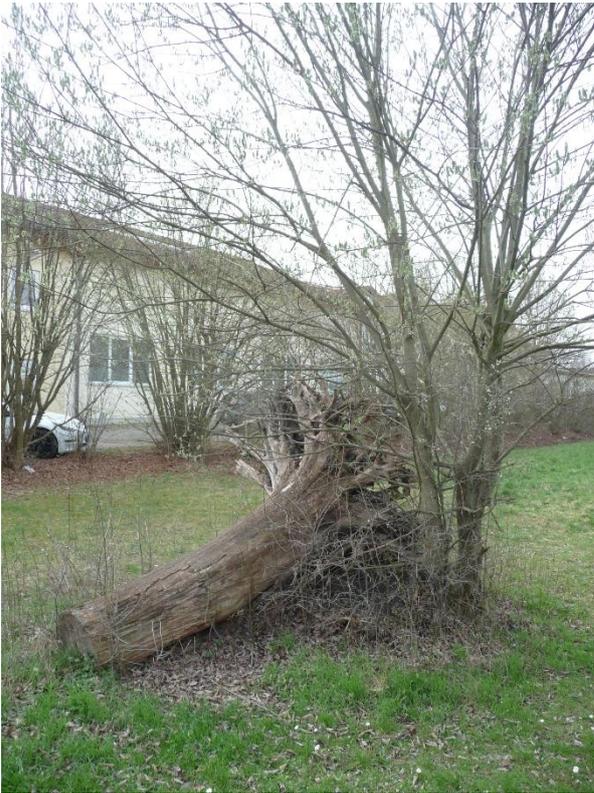
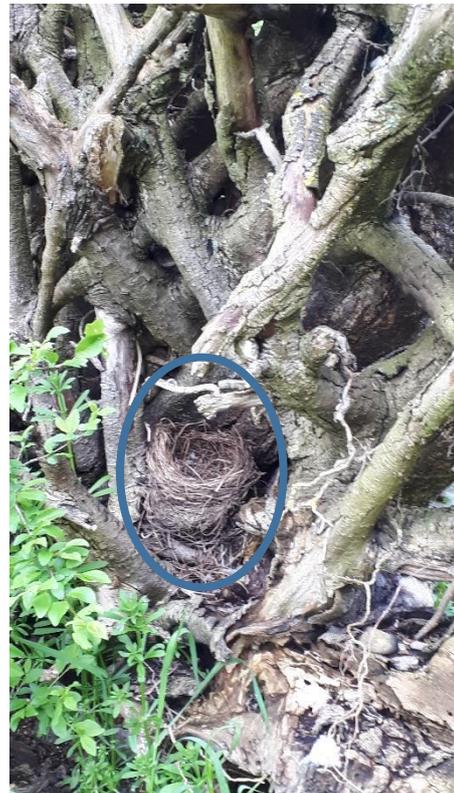
Abbildungen 38: Standort Totholzstruktur an einer Weide und nicht besetztes Vogelnest (blauer Kreis/ vermutlich von der Mönchsgrasmücke) im Wurzelgeflecht der Totholzstruktur (Renner, 2023)

Das Vogelnest war während der gesamten Untersuchungsperiode unbesetzt. Auch diese Totholzstruktur (Weidenbaum) sollte erhalten werden (siehe unter Maßnahme M2 in Kapitel 5). Ein weiteres Vogelnest (Ringeltaubennest) befindet sich im Ahorn, nordwestlich auf dem ESZ-Firmengeländeparkplatz. Auch dieses Nest blieb während der Untersuchungsperiode unbesetzt.

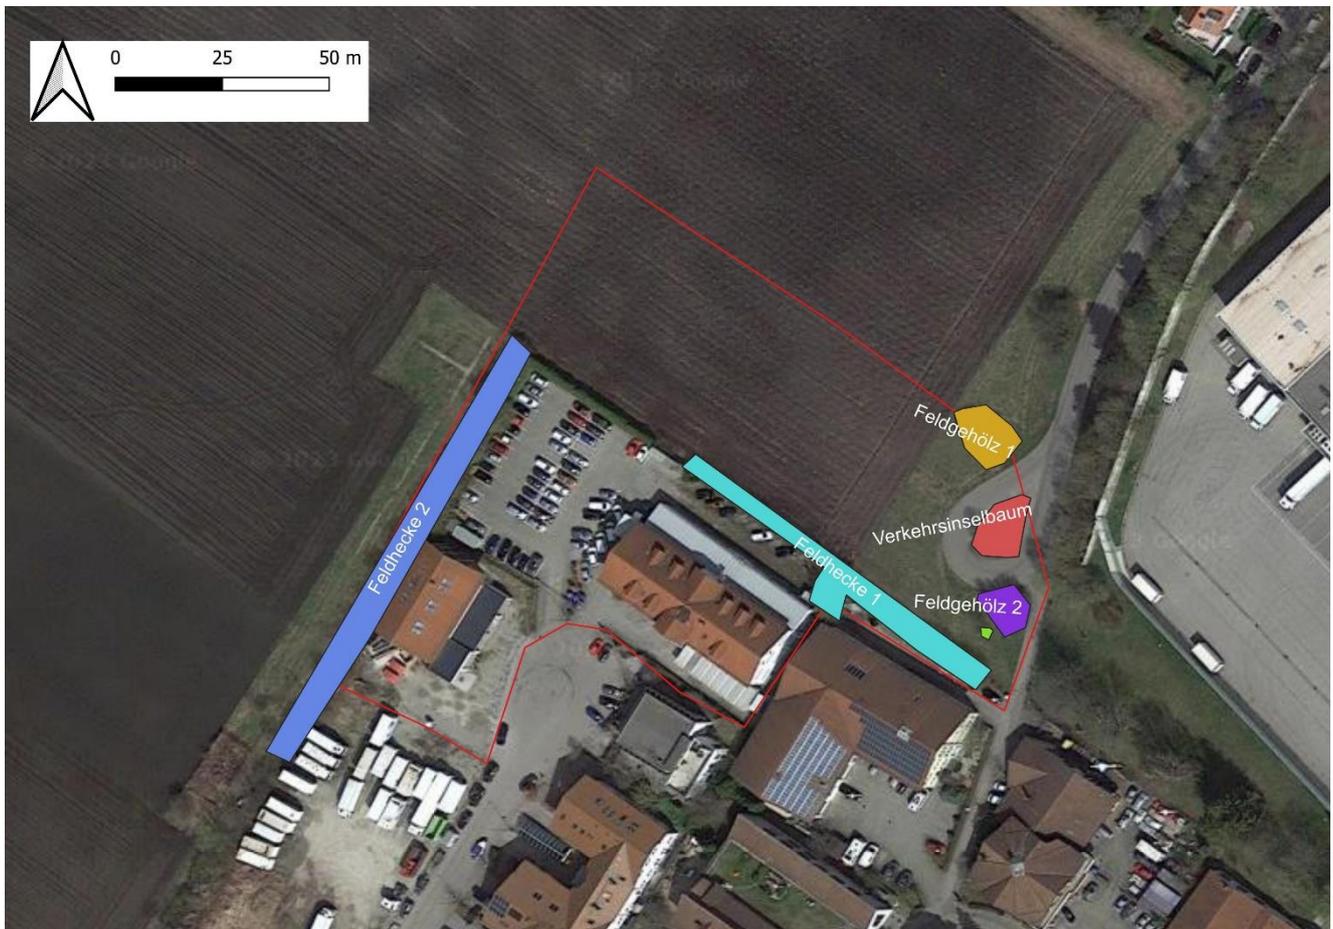
Abbildung 42: maßgebliche Habitatstrukturen für das Vogelgeschehen, Kartenbasis Google Satellite (erstellt mit QGIS, Renner 2023)

Direkt am Beginn des Wendehammers befindet sich ein kleines Feldgehölz überwiegend aus Hartriegel und Ahorn (Feldgehölz 1, siehe Abbildung 42).

Angrenzend an den Wendehammer, Richtung Westen, befindet sich ein weiteres kleines Feldgehölz (Feldgehölz 2 – vgl. Abbildung 42) u.a. aus Hartriegel und Traubenkirsche.

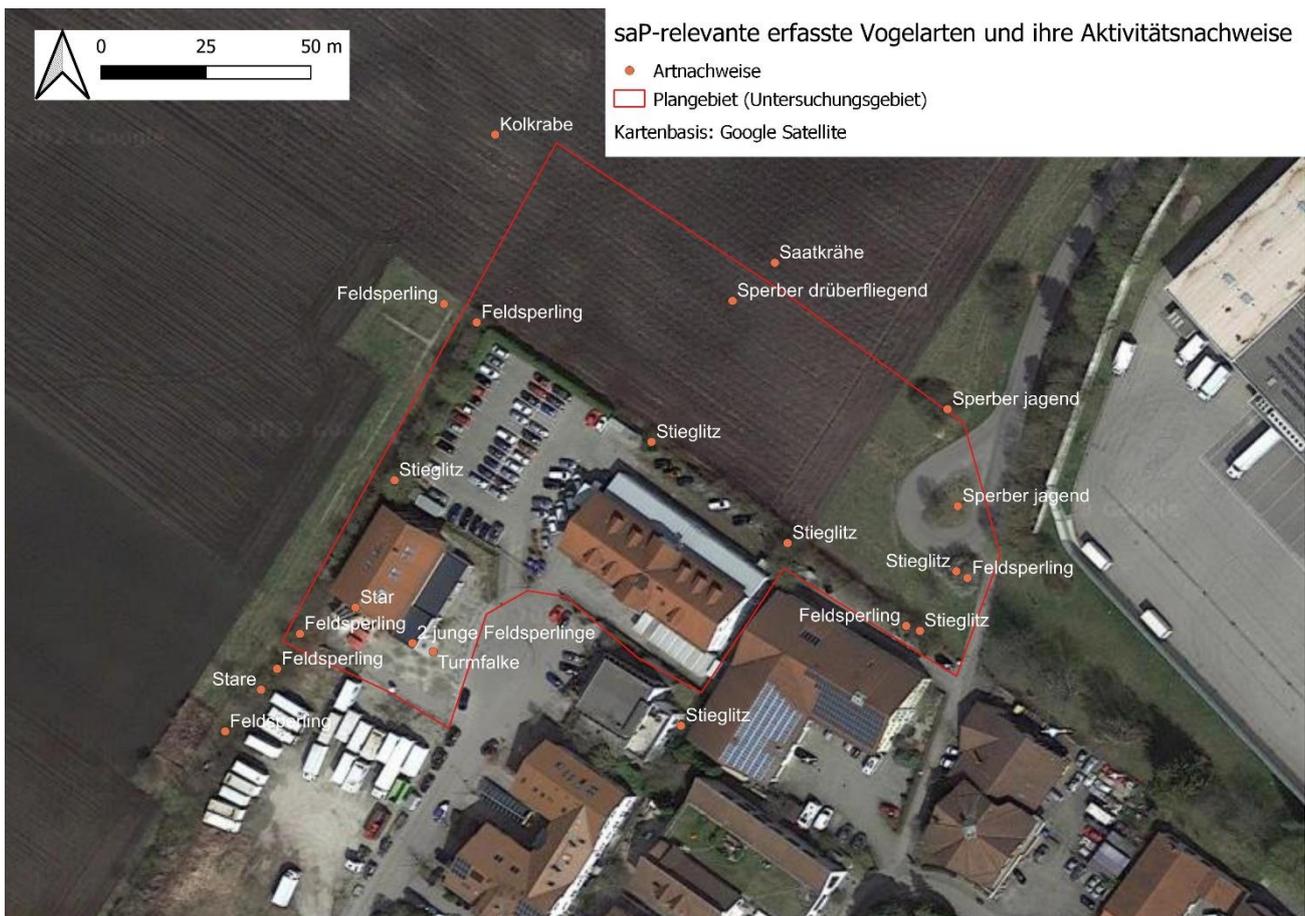
Abbildung 43: saP-relevante, erfasste Vogelarten im Plangebiet und der direkten Umgebung mit ihren Aktivitätsschwerpunkten (Raumnutzung) (erstellt mit QGIS, Renner 2023)

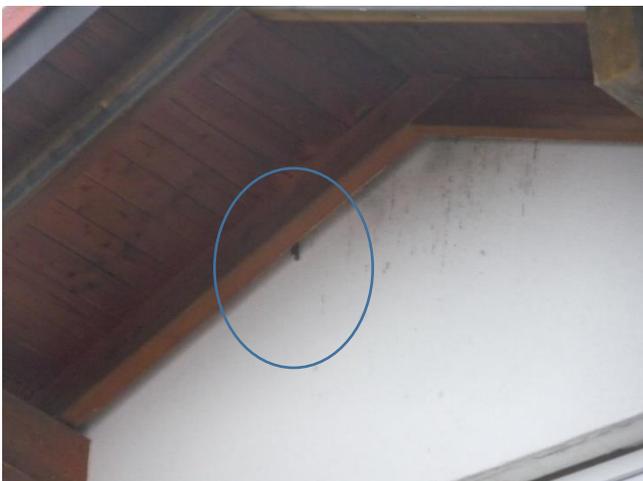
Abbildung 44: Starenquartier, Südseite ESZ Schulungsgebäude, Giebel-/Attikabereich, blau markiert Star (Renner, 2023)

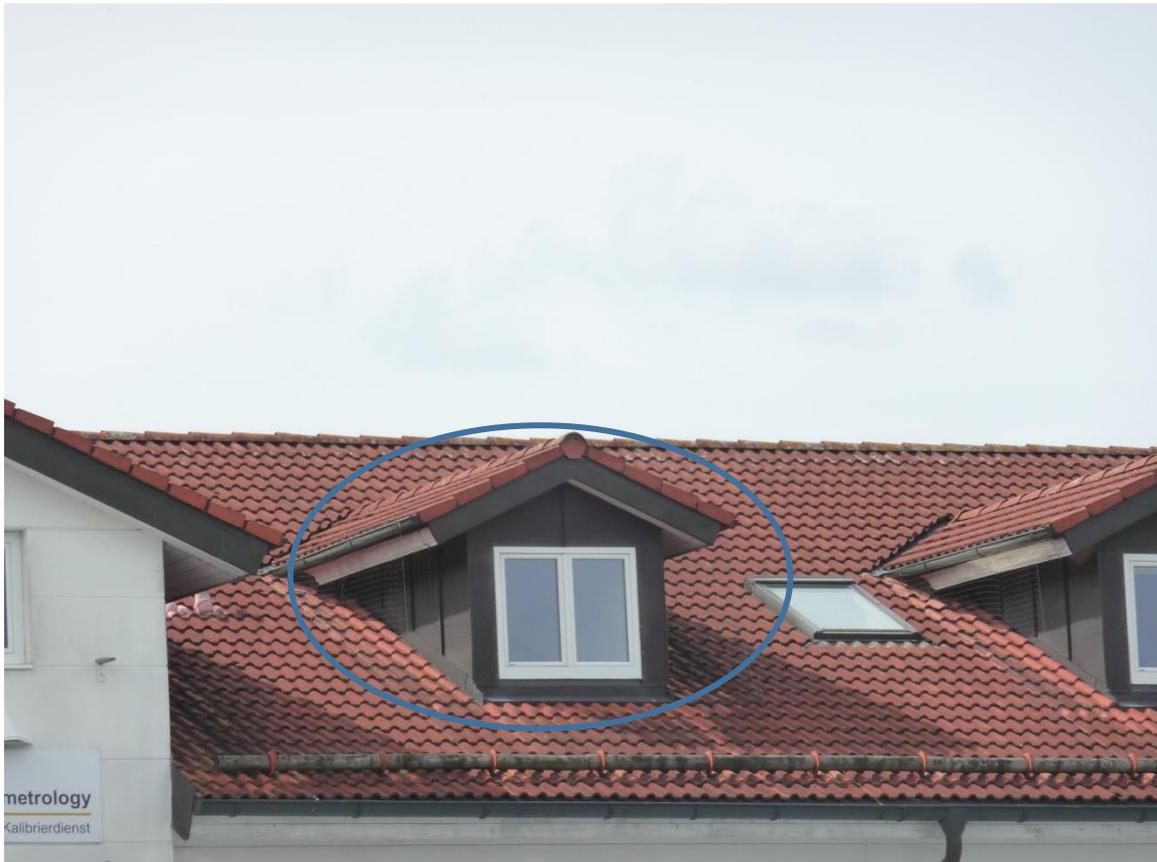
Abbildung 45. ESZ AG Firmengebäude, Nordseite, Dachgaubenbereich mit Netzen zur Taubenabwehr u.ä.,(Renner, 2023)

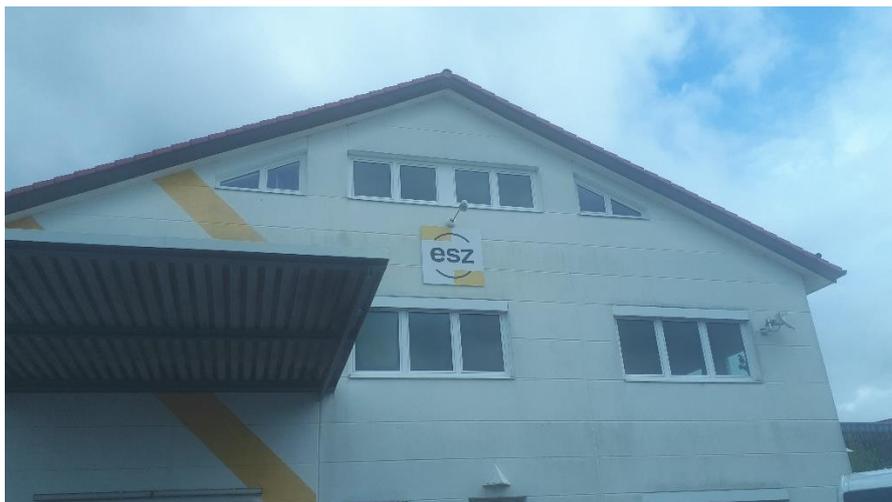
Abbildung 47: ESZ AG Firmengebäude, vom Umbau betroffene Nordwestfassade (Renner, 2023)

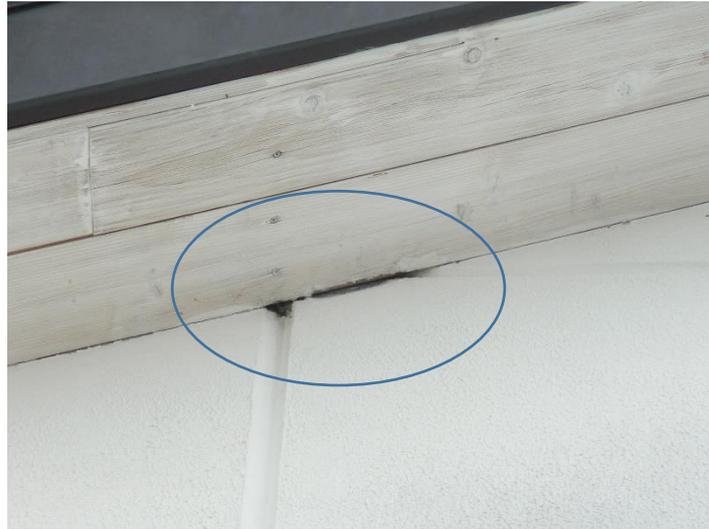
Abbildung 48. Schlupfloch (markiert mit blauem Kreis) mit möglichem Fledermaus - Quartierpotential an der vom Umbau betroffenen Fassadennordwestseite des ESZ AG Firmengebäudes (Renner, 2023)

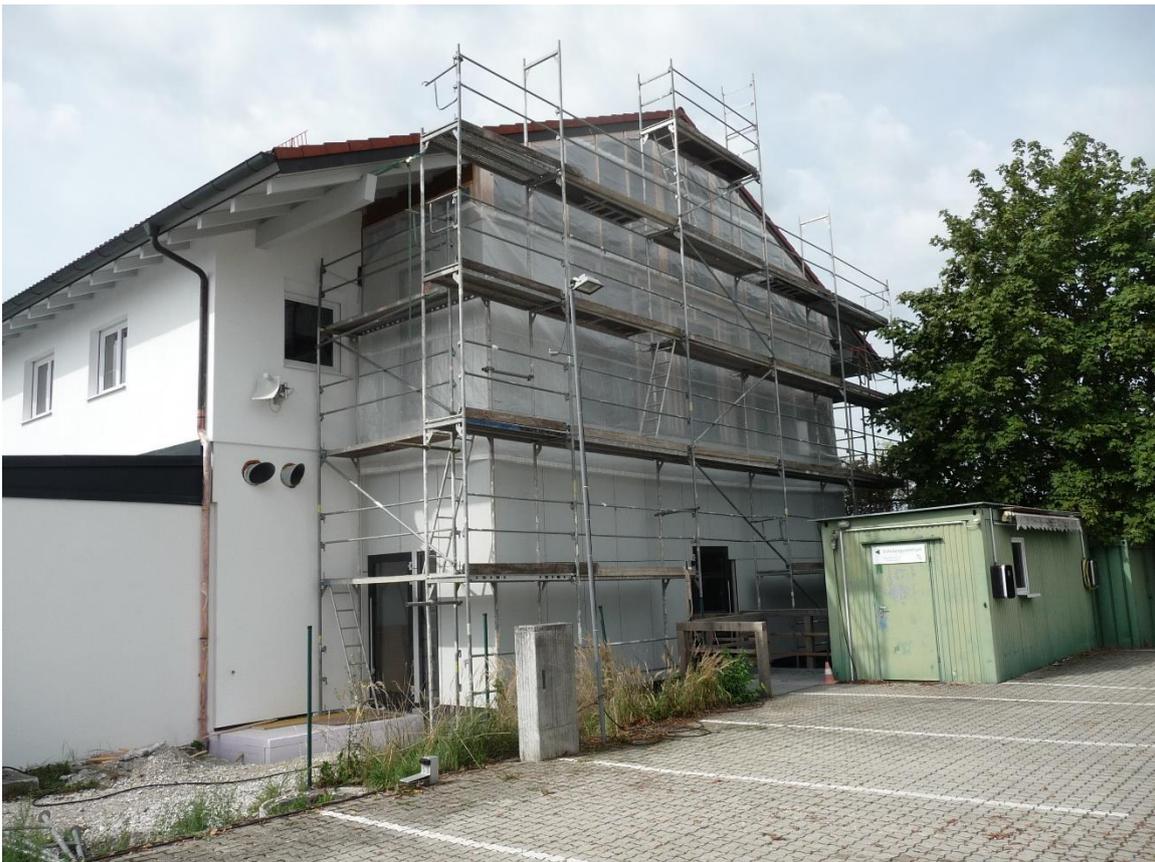
Abbildung 49: ESZ AG neues Schulungsgebäude, vom Umbau betroffene, verhängte Nordfassade (Renner, 2023)

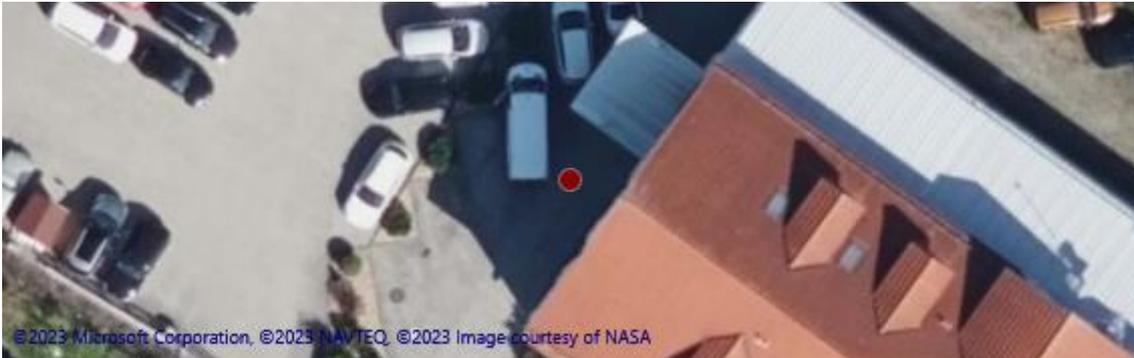
Abbildung 50: rotes Symbol -> mit Batlogger erfasste Zwergfledermaus am ESZ Gebäude – Fassaden Nordwestseite (Datenquelle: BatExplorer)

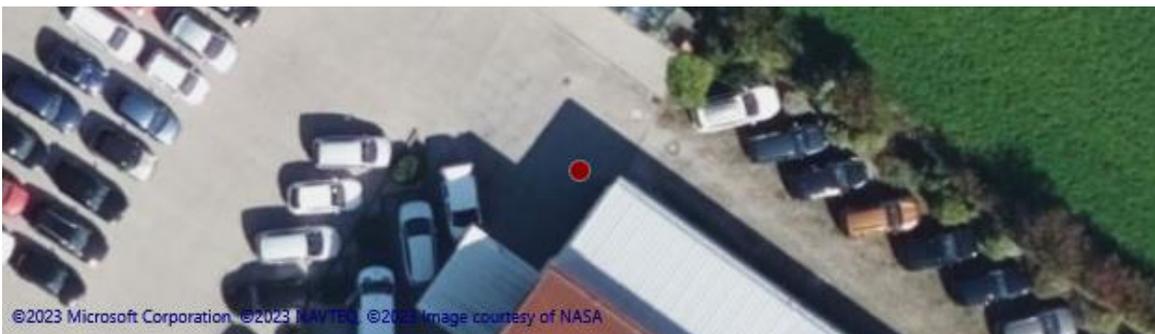
Abbildung 51: rotes Symbol -> mit Batlogger erfasste Zwergfledermaus am ESZ Gebäude – Fassaden Nordwestseite (Datenquelle: BatExplorer)

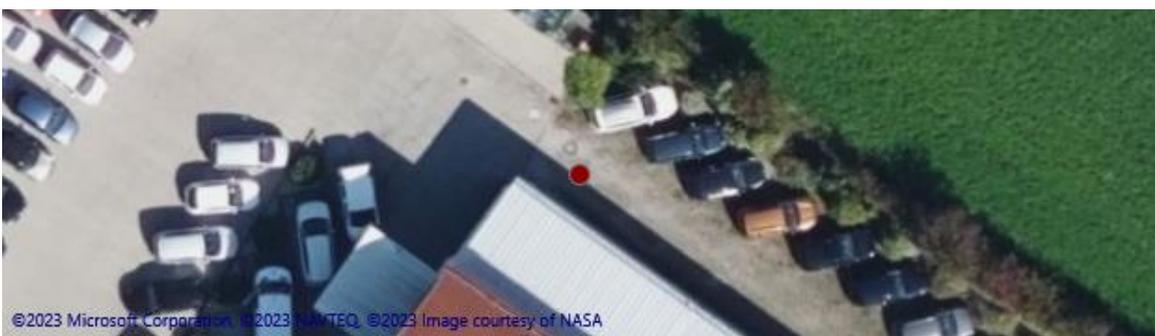
Abbildung 52: rotes Symbol -> mit Batlogger erfasste Zwergfledermaus am ESZ Gebäude – Fassaden Nordwestseite (Datenquelle: BatExplorer)
